SLUTRAPPORT VÄRÅN

Tomas Jansson
KRÄFTMANNEN AB

2018-04-18 beviljade Länsstyrelsen i Värmland Norsälvens vattenråd 62 500 kr för genomförandet av ett projekt med att undersöka om beståndet med flodpärlmusslor i Värån, Torsby kommun, är utsatta av någon specifikt hot bild samt om det påvisas en tydlig hotbild, ska förslag till motåtgärder utarbetas. I projektet ska det även analyseras om flodpärlmusslor bär på en sjukdom. Med vattenkikare/elfiske ska det undersökas om flodkräftorna fortfarande finns kvar och/eller om området drabbats av illegal utplantering med signalkräftor. Det ingår även att ta fram ett förslag på fiskvårdande åtgärder för hela Värån som ska gynna flodpärlmussla, öring och flodkräfta.

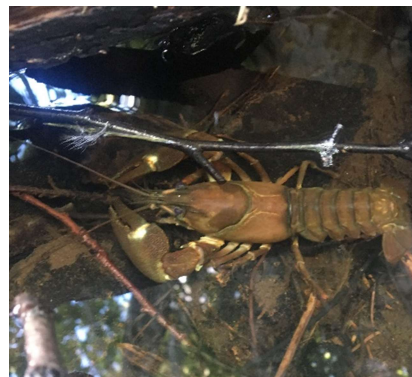
Signalkräfta hittat norr om Norra Ängtjärn i Mjögsjöbäcken

Vid ett tidigare elfiske uppströms Vassjön i Mjögsjöbäcken, uppströms Norra Ängtjärnen, hade signalkräftor påvisats. Detta kunde bekräftas vid ett fältbesök. Omgående hittades signalkräftor vid en nyanlagd träbro. Någon har aktivt flyttat signalkräftor samt tillfört tegelpannor mm för att skapa bra biotoper för kräftor. Allt tyder på att någon har haft uppsåt att skapa ett eget kräftfiske i denna lilla bäck. Samtidigt undersöktes om det fanns kräftor nedströms. Vid utloppet ur Södra Ängstjärn och ca 200 m nedströms kunde inte kräftor påvisas. Längre nedströms gick Mjögsjöbäcken helt torr. Där signalkräftorna förekommer kan dessa inte i dagsläget påverka flodkräftorna i Värån.

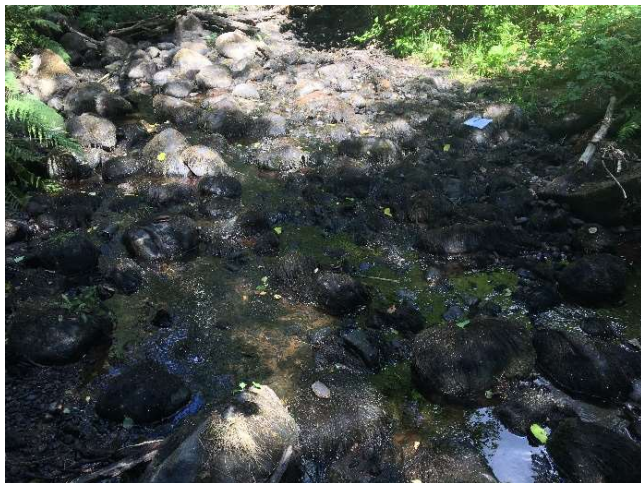
Extremt lite vatten i Värån, sommaren 2018 kunde fått än mer katastrofala följder. Stanken låg tät vid bilden till vänster till följd av ruttnande musslor som dött av torkan. Bilden till höger är en vuxen flodpärlmussla som omges av järnutfällningar på grunt, varmt och stillastående vatten. Trots detta har troligen en hane sprutat ut spermier via aggregat (spermatozeugmata) ut i vattenmassan samt fastnade på skalet om dess absoluta närhet

Ett fältbesök genomfördes av Tomas Jansson den 9 juli med syftet att ta fram förslag för biotopvårdande åtgärder. Men vid framkomsten kunde man snabbt konstatera att det var otroligt lite vatten och att många musslor dött pga. av torka. På vissa platser låg en unken stank efter ruttnande musslor. Det var katastrofvarning. Snabbt var jag tvungen att flytta på musslor som mer eller mindre låg på land och placera dessa på de djupaste partierna, vilket var fåtaliga. Strax uppströms mynningen i Ljusnan var det kraftiga järnutfällningar som musslorna kämpade för att ta sig ur. Mellan mynningen och upp till Järnvägsbron flyttades totalt 733 musslor, 61 musslor påträffades döda som orsakats av torkan. I sträckan mellan järnvägsbron och Vitsandsvägen är vattenhastigheten lugnare och har mjukbottnar, på vissa håll mycket

sand. Det var imponerande att se hur tåliga musslorna är. Stora musslor fanns mitt i kraftig järnutfällning, på endast några cm djup och extremt varmt vatten. Trots de mycket dåliga förutsättningarna satt musslorna och filtrerade vatten.

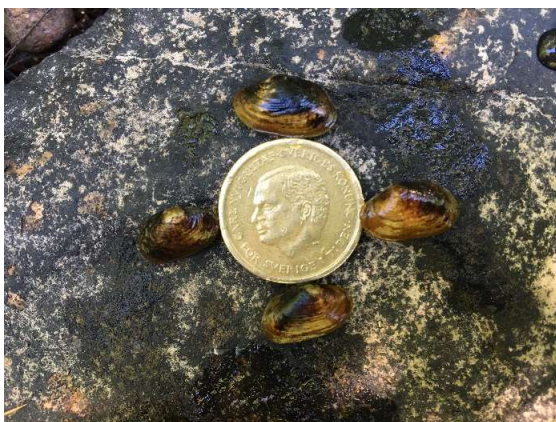
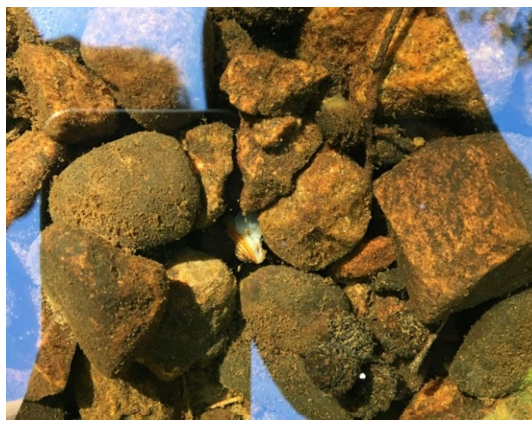
Glädjande kunde förnyring påvisas sommaren 2018. 4 musslor om ca 10 mm hittades ca 75 m uppströms mynningen i Ljusnan.

Trots de svåra förhållandena i Värån under sommaren 2018 kunde det glädjande påvisas att det skett en förnyring de senaste åren. Fyra små musslor påvisades ca 75 m uppströms mynningen i Ljusnan. De var förhållandevis lätta att upptäcka när de försökte ta sig upp ur bottenstratumet med sin fot. Foten syntes tydligt. En ytterligare ung mussla (15 mm) hittades av Jenny Monsén, Länsstyrelsen senare fältbesök i oktober 2018 (uppströms nedre vägtrumman innan utloppet i Ljusnan).

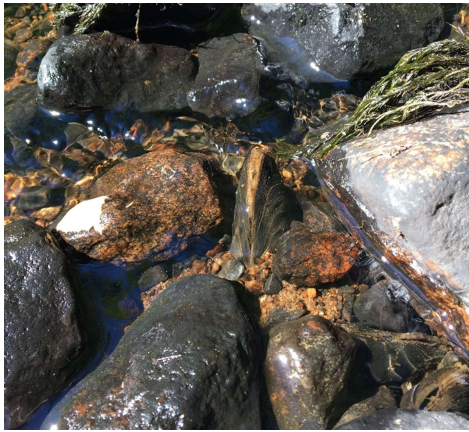
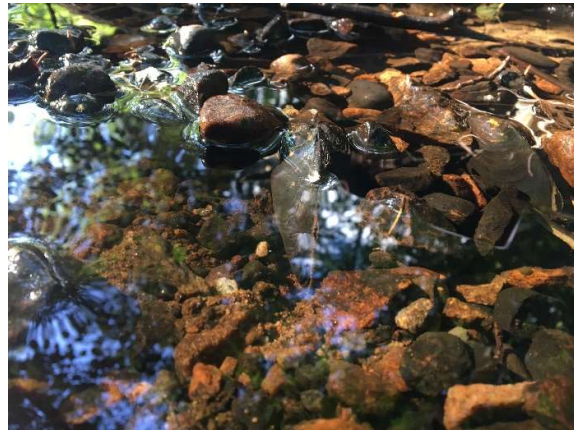
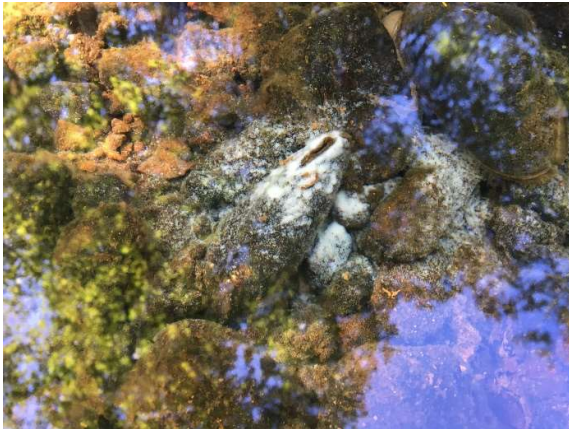
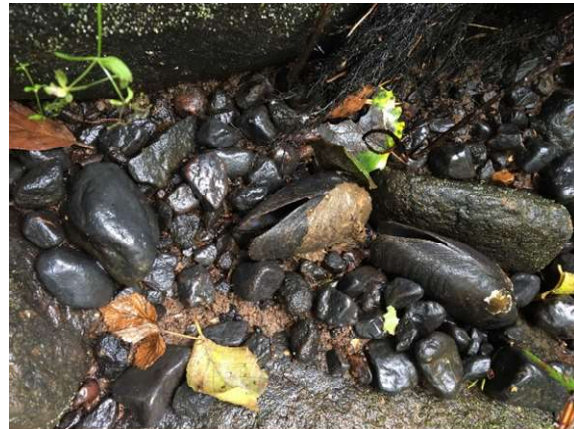
Lite varstans kunde man se att musslor som hälften var ovan vattnet och resten i bottensubstratet. Musslorna försökte gräva ned sig för att försöka undgå torkan.

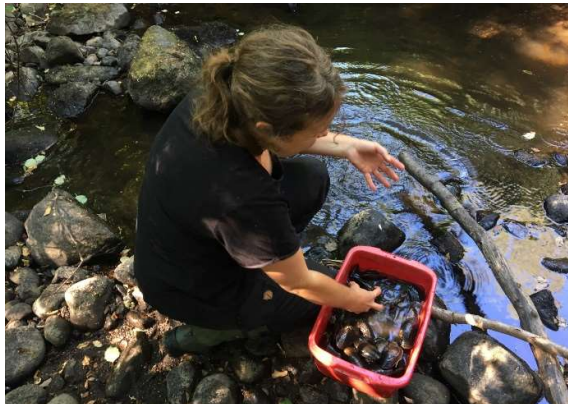
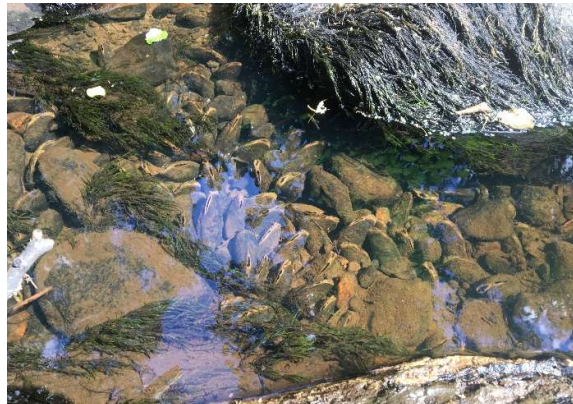
Karin Enfjäll, Länsstyrelsen flyttar musslor till partier i Värån med för tillfället något djupare vatten. Bilden till höger är en liten anlagd "djuphåla" dit musslor flyttats.

Den 13 juli gjordes ett återbesök med Karin Enfjäll och Jenny Monsén Länsstyrelsen samt Tomas Jansson. Uppskattningsvis flyttades ytterligare 1000 musslor i nedre delen av Värån. Vi var tvungna att anlägga små djuphålor där musslorna kunde placeras. Det var ont om plats i Värån för att alla musslor skulle få plats där det fanns möjlighet att hela djuret fick plats under vattenytan.
