Näringsbalans i två vattendrag

- Slutrapport för projekt kring
Tolerudsbäcken och Björka Älv

Bilaga 1 Näringsbalans i två vattendrag: Tolerudsbäcken

RESULTAT AV UNDERSÖKNINGAR I TOLERUDSBÄCKEN 2020

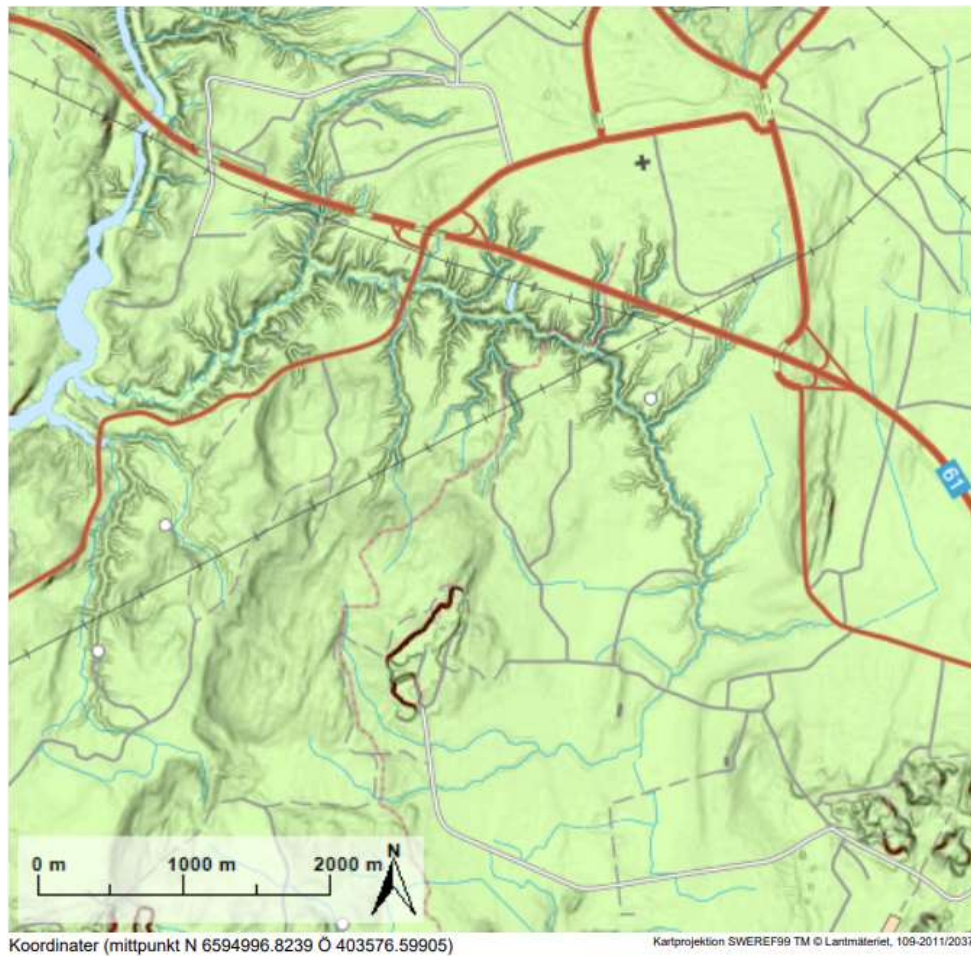
Figur 1. Topografisk skuggningskarta över Tolerudsbäcken som visualiserar ravinsystemet som bäcken rinner igenom innan den når ut i Norsälven (kartbild hämtad från: Skogens pärlor Skogsstyrelsen: <https://kartor.skogsstyrelsen.se/kartor/>).

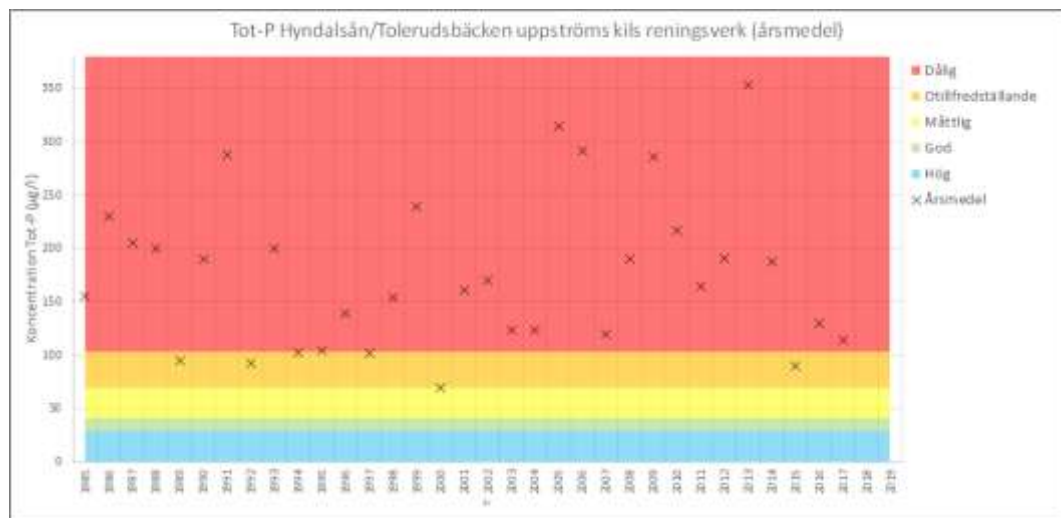
Figur 4. Total fosfor, årsmedel uppströms Kils reningsverk jämfört med gräns för klassning av tot-P näringsämnen

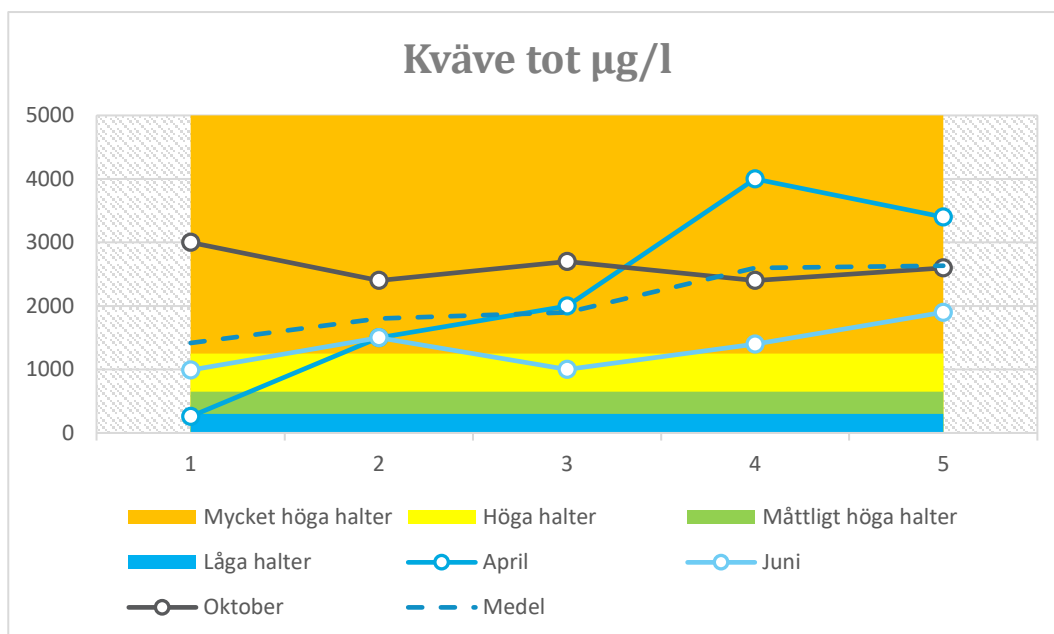
Figur 9. Figuren visar en översiktskarta över provtagningsplatser och färgerna indikerar statusklassning för den uppmätta koncentrationen kväve för respektive provtagningsstillfälle. (Blå = hög status, grön = god status, gul = måttlig status, orange = otillfredsställande status, röd = dålig status). Diagrammet nedanför visar kvävekoncentrationerna för varje provtagningsstillfälle (y-axeln) för respektive provtagningsstation (x-axeln). Värdena är jämfört med Naturvårdverkets bedömningsgrunder (1999).

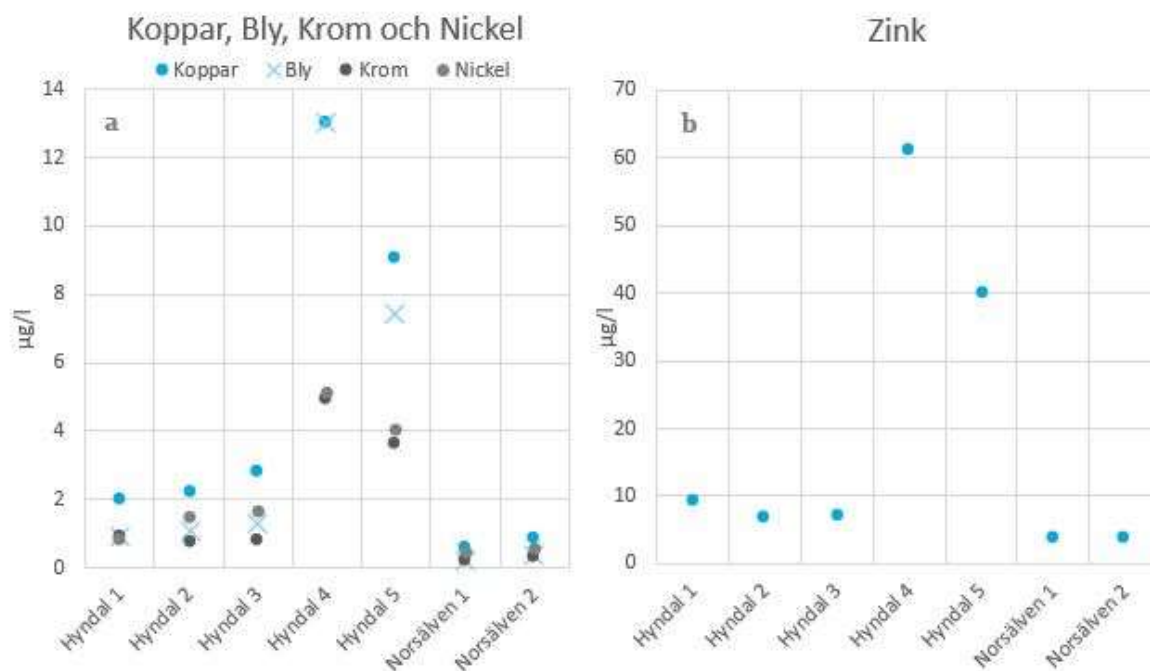
Figur 11. Uppmätt koncentration (µg/l) av **a)** koppar, bly, krom och nickel, **b)** zink i Tolerudsbäcken/Hyndalsån och Norsälven.

Koncentrationen varierade även längs med bäcken där provtagningspunkt nummer 4 och 5 visar på höga värden för nickel, bly, koppar, krom och zink (se figur 11 a och b)

Metaller har högre koncentrationen efter Kils tätort, varav källorna troligen främst kommer från tätorten. Flera ämnen överskrider gränsvärdet för årsmedel i de nedre delarna av bäcken. I flera fall har punkt 4 högre koncentrationer än punkt 5, vilket kan bero på att en utspädning sker. Ämnen som överskrider är arsenik, bly, koppar, krom, nickel och zink. Resultaten tyder på att bäcken är hårt belastad och halterna kan överskrida miljökvalitetsnormerna. För koppar, bly och zink gäller dock gränsvärden på årsmedel för biotillgänglighet halt. Hur stor andel som är biotillgänglig kan variera, men det är mindre än den totala halten varav det är svårt att direkt jämföra mot miljökvalitetsnormen.

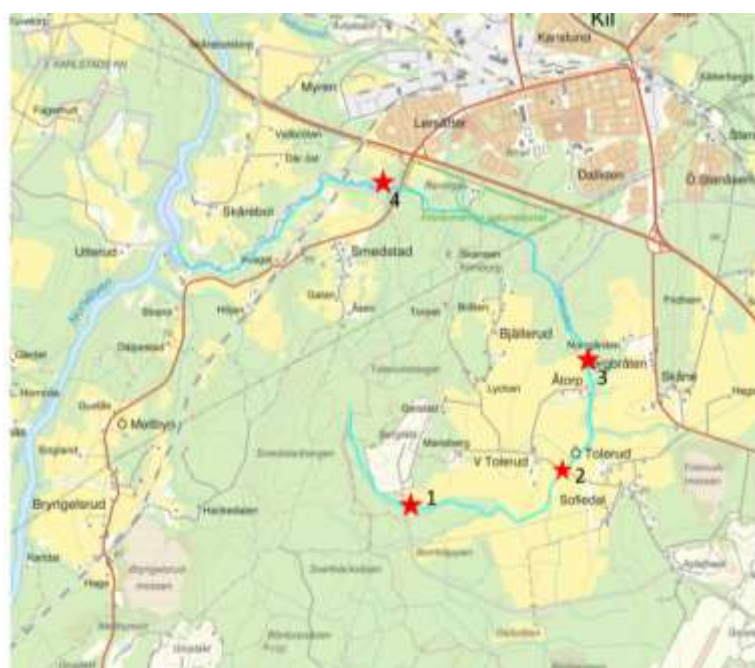
Bottenfauna undersökningsplatser

Påverkan provpunkter
Provpunkt 1: Påverkan av skogsbruk och bergtäkt

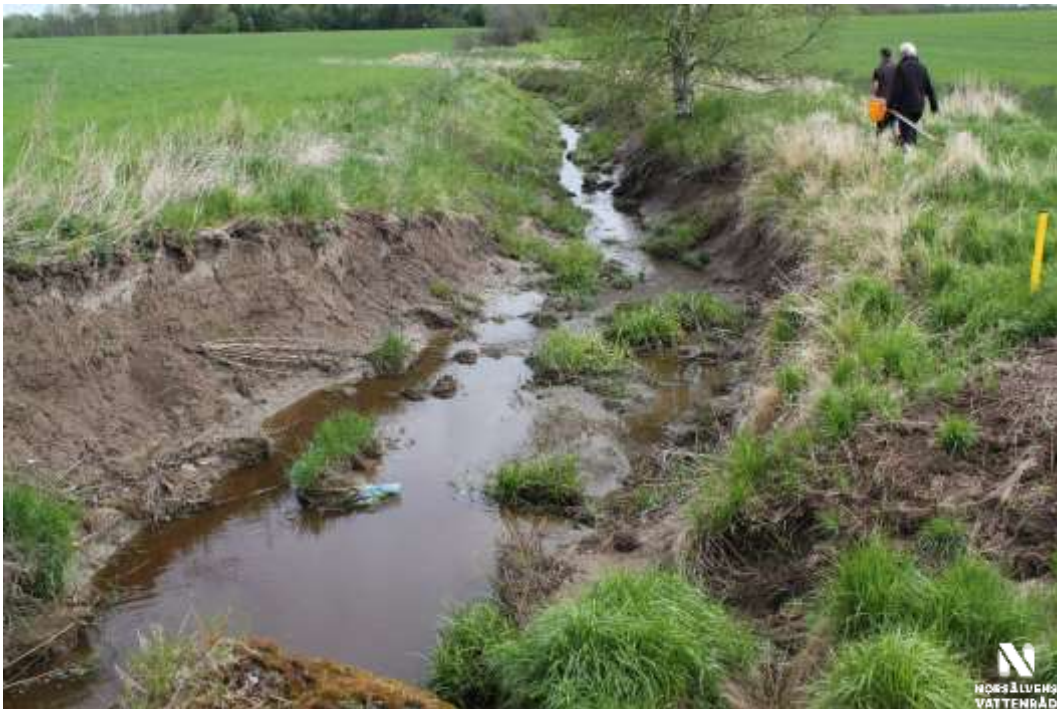
- Maskar
- Mygglarver
- Dagslända - Ephemeroptera
- Iglar - Hirudinea
- Sötvattensgråsugga (dominerande) - Asellidae

Figur 2. Provplats 2 inom jordbrukslandskapet.

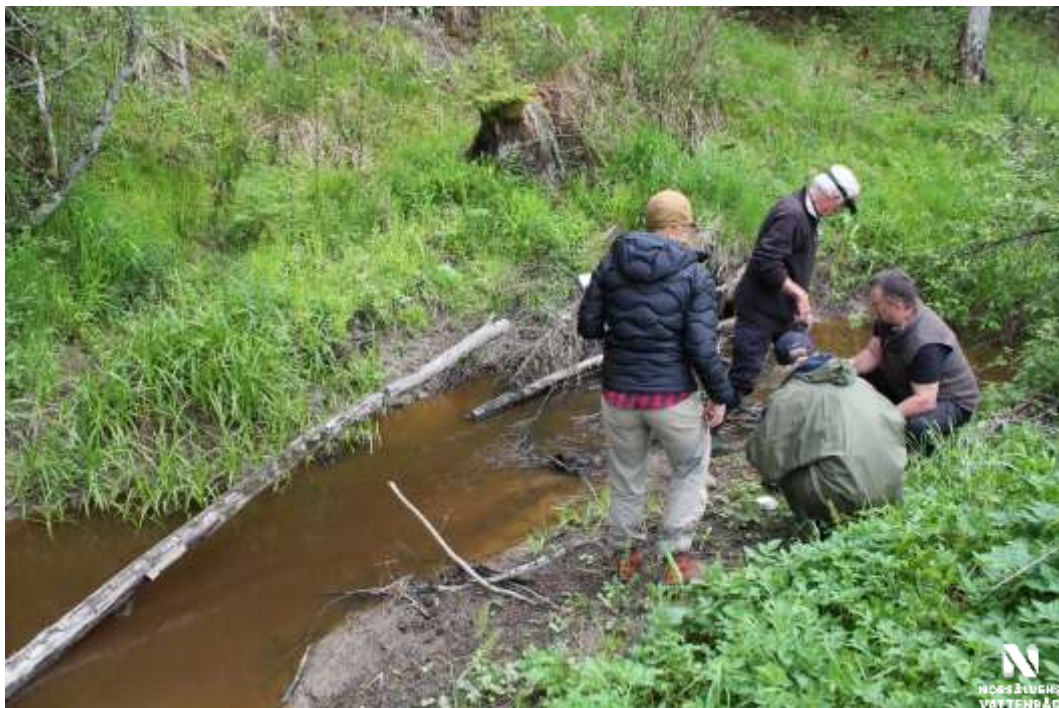
- Nattsländor - Trichoptera
- Dagsländor - Ephemeroptera
- Bäcksländor - Plecoptera
- Sötvattensgråsuggor - Asellidae
- Hästigel - Haemopis sanguisuga
- Iglar -
- Mygglarver -
- Fluglarver – Diptera

Figur 3. Provplats 3 innan Kilsravinernas naturreservat.

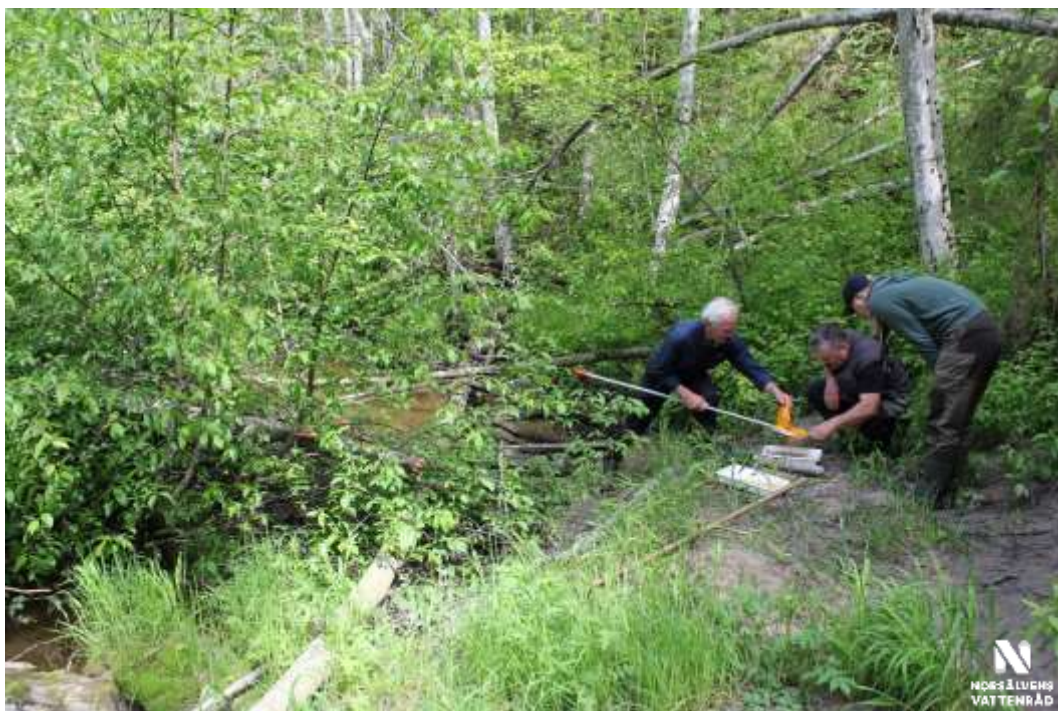
- Dagsländor - Ephemeroptera
- Nattsländor - Trichoptera
- Sötvattensgråsuggor - Asellidae
- Iglar
- Mygglarver
- Fluglarver – Diptera

Figur 4. Provsplats 4 nedströms naturreservatet Kilsravinerna.
