# SportFiskarna

Sveriges Sportfiske- och Fiskevårdsförbund

# Fiskevård

# Vattenhållande egenskaper Vårn

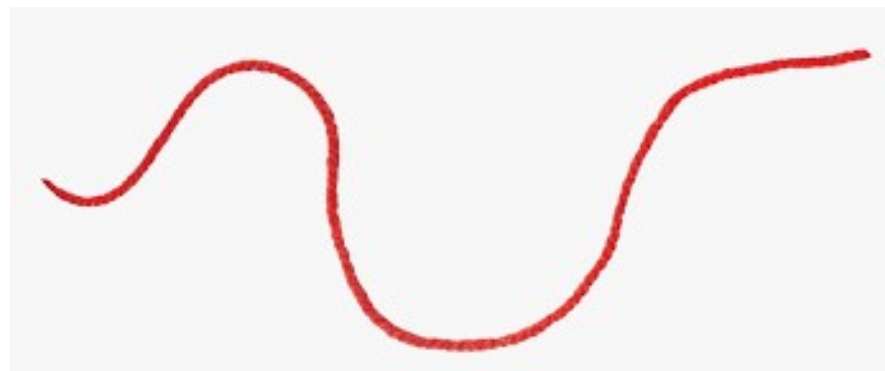
- Kortare
  - Samma flöde (m/s) på kortare sträcka
    - Högre vattenhastighet
      - Högre flödeseffekt
        - » Mer erosion
- Som sänkt basnivå

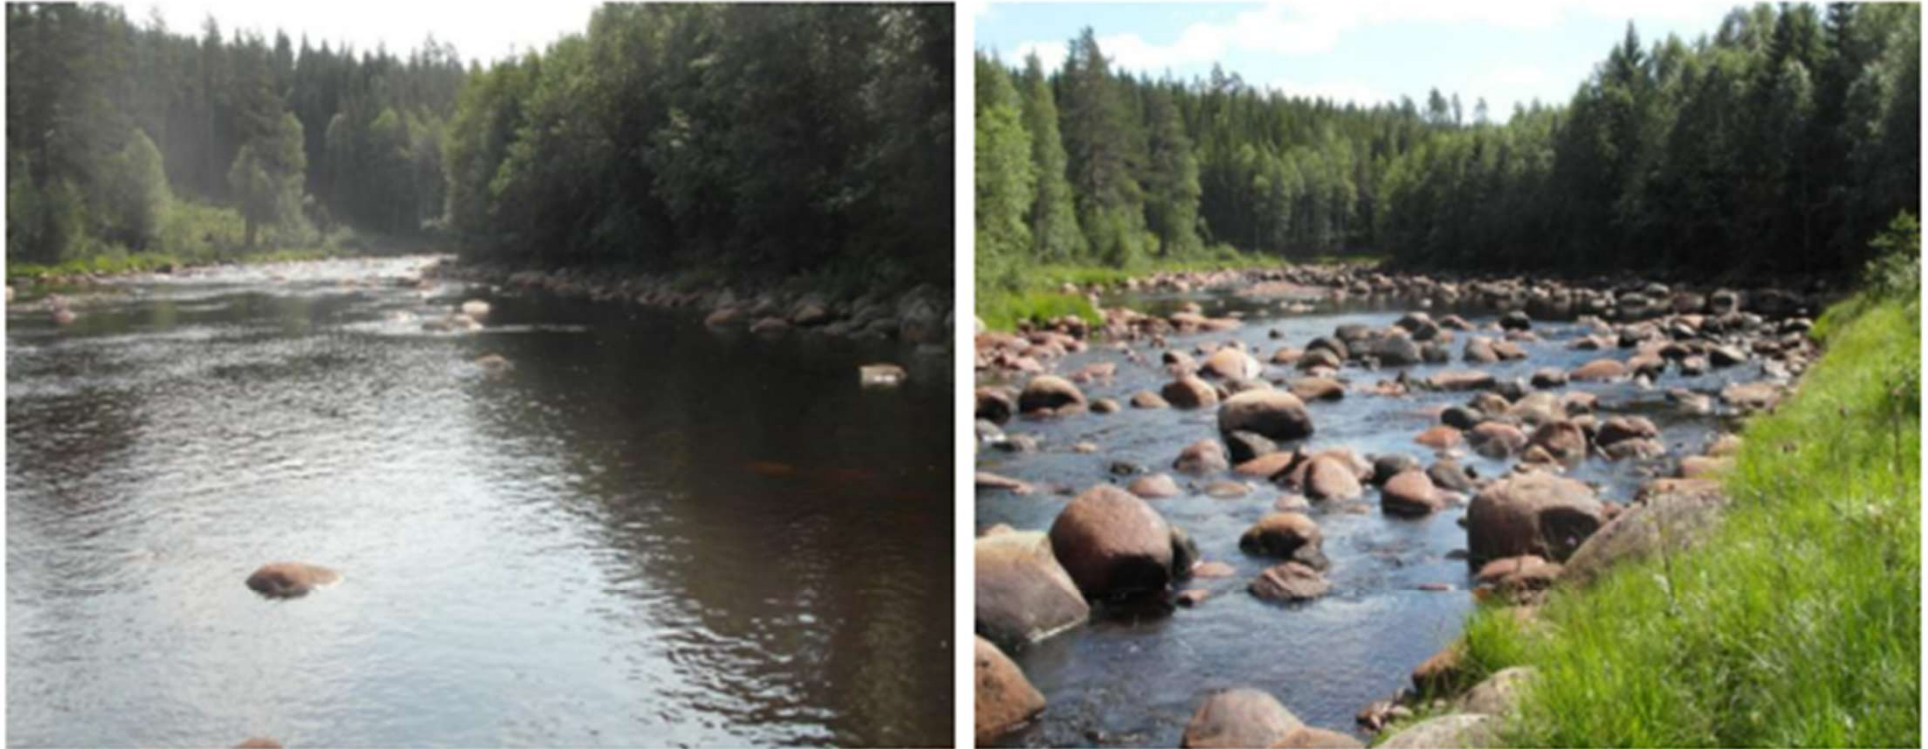
Figur 16. Sträcka av det laxförande biflödet Halgån före och efter restaurering. Sammanlagt restaurerades 17 km under 2014.

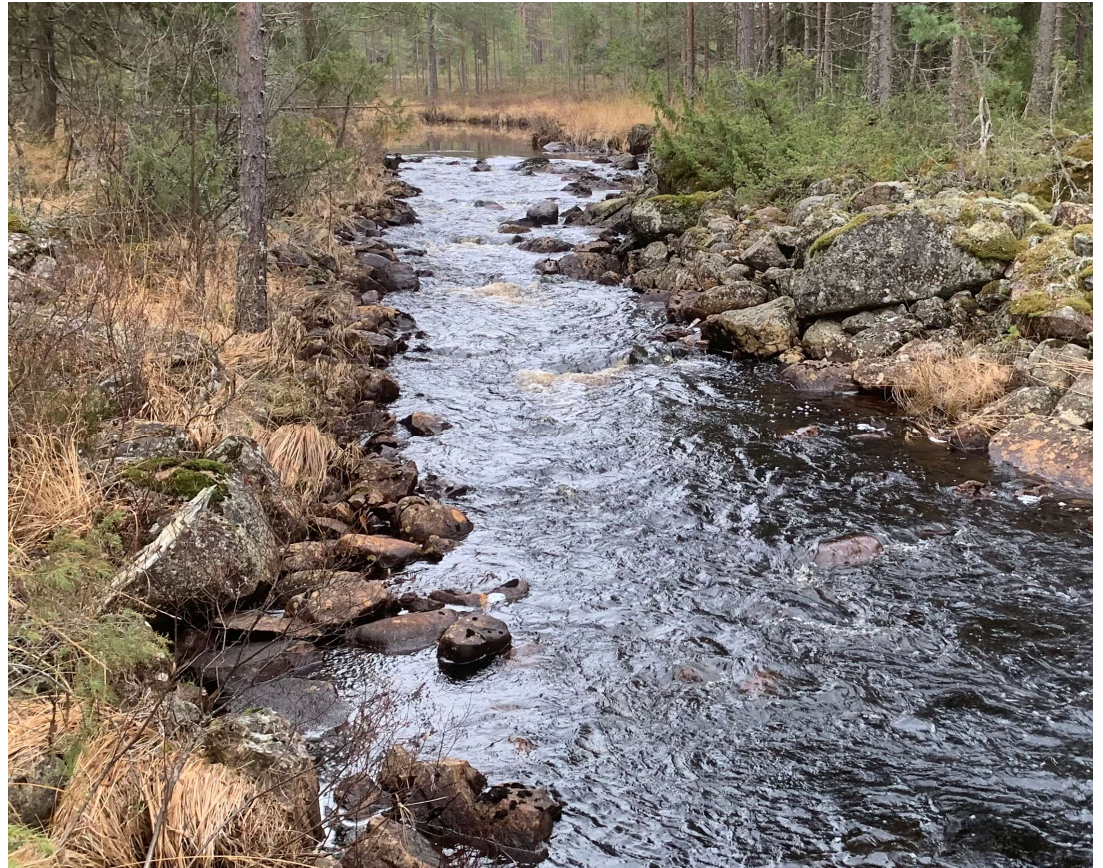
- Stabila
  - Reparerar inte sig själva
- Mindre yta än tidigare
- Homogena
  - enformiga
- Hög avvattningshastighet

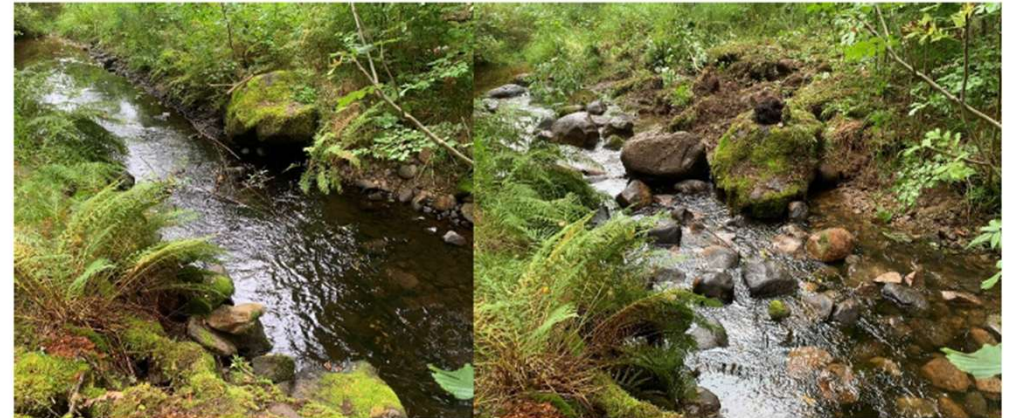
Figur 8. Före/efterbilder på våtmarksutloppet på delsträcka 6.

Delsträcka 6 åtgärdades även den i enlighet med förslagen framtagna i förstudien. Mycket stenmaterial tillfördes åfåran, men stora mängder finns ännu kvar uppe på land. När blocken är så pass nytillförda rinner mycket av vattnet fortfarande under och mellan blocken, vilket vid lågflöde kan skapa vandringshinder. På sikt kommer de nedersta hålrummen att läggas igen av sediment skapa en naturlig bottenhöjning. Vår rekommendation är att återbesöka platsen om några år för att eventuellt fortsätta återuppbyggandet av våtmarkens naturliga basnivå. Fältarbetet avslutades med att tillföra ved (Figur 9).

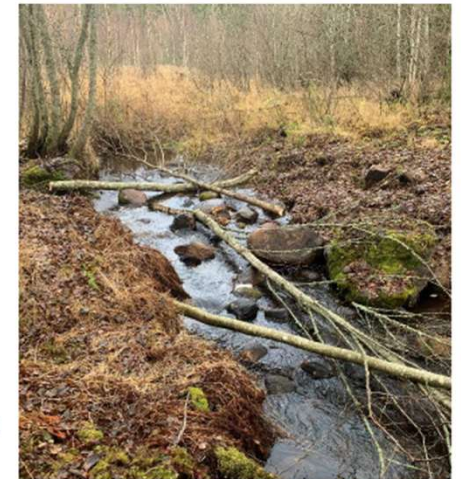
Figur 9. Våtmarksutloppet på delsträcka 6 efter att ved tillförts.

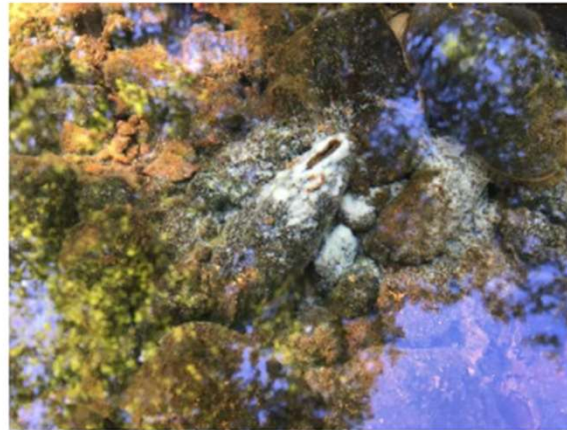
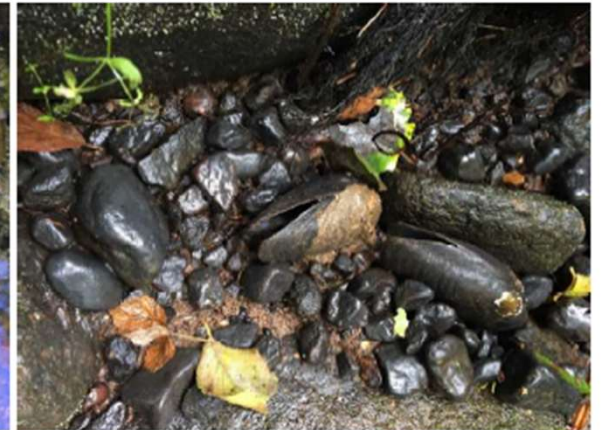
Lite varstans kunde man se att musslor som hälften var ovan vattnet och resten i bottenstruktet. Musslorna försökte gräva ned sig för att försöka undgå torkan.

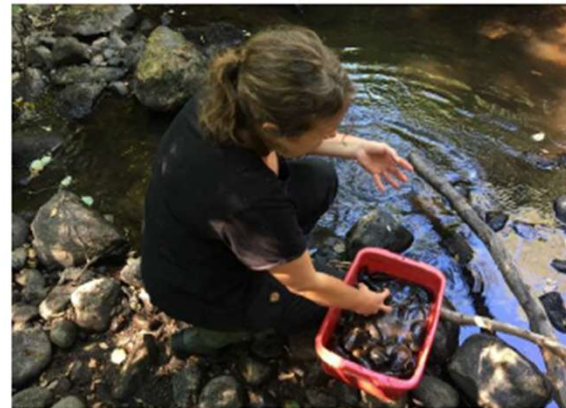
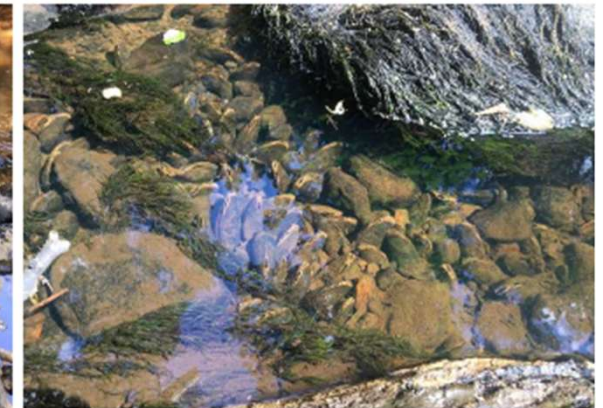
Karin Enfjäll, Länsstyrelsen flyttar musslor till partier i Vårn med för tillfället något djupare vatten. Bilden till höger är en liten anlagd "djuphåla" dit musslor flyttats.
